# PROCES-VERBAL DE DESCRIPTION

**LE LUNDI TREIZE MARS DEUX MILLE VINGT-TROIS**

Conformément aux dispositions de l'article L.322-2 et des articles R.322-1 à R.322-3 du Code des procédures civiles d'exécution, certifie m'être transportée ce jour Commune de (10 200) BAR-SUR-AUBE, 77 Rue Nationale,

*Un immeuble à usage commercial et d'habitation comprenant :*

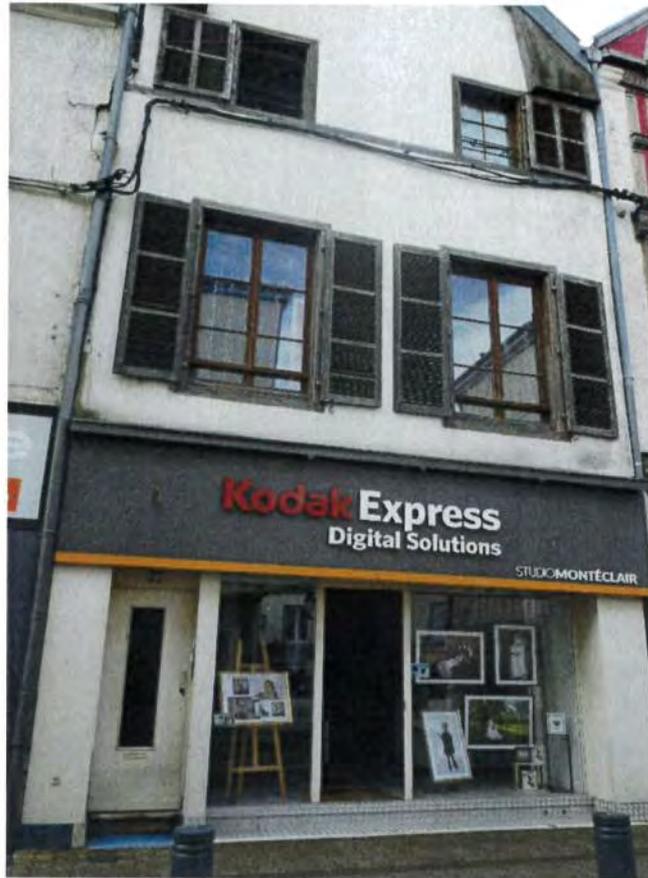
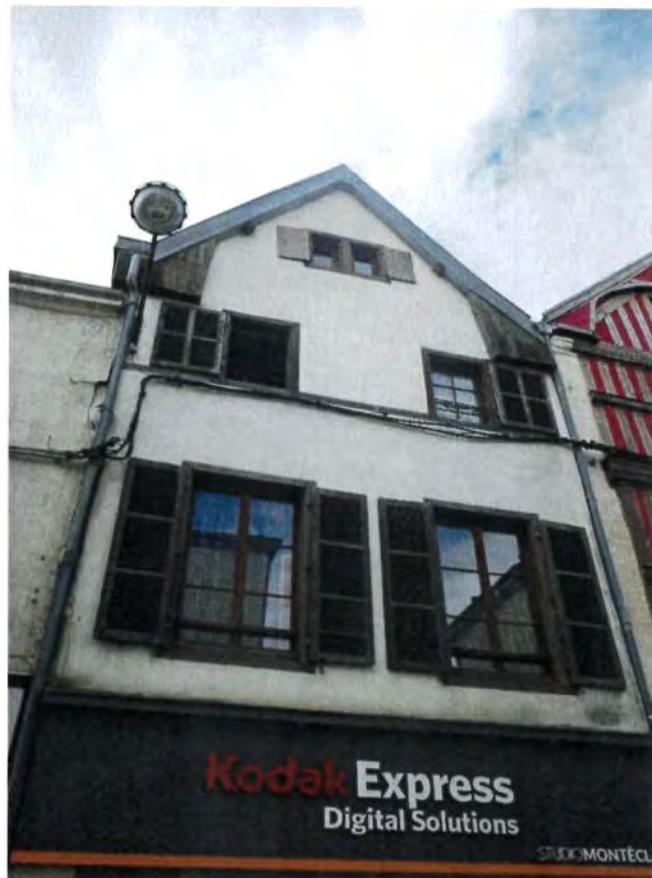
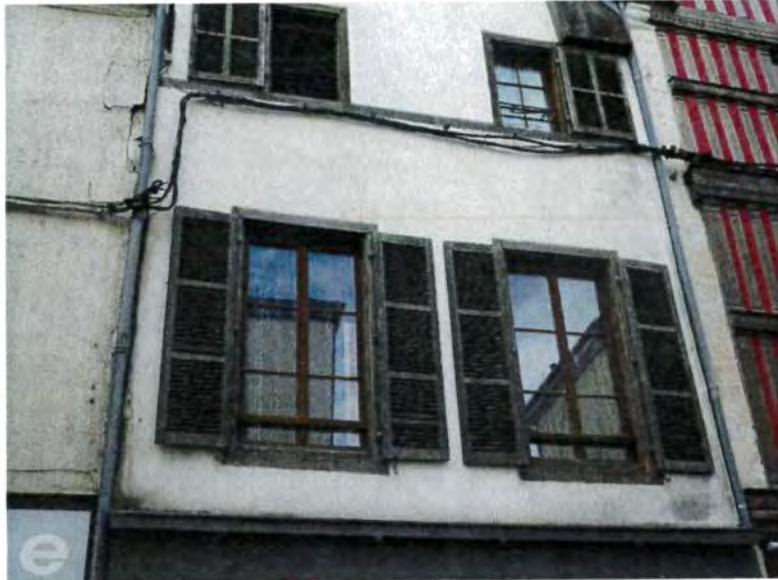
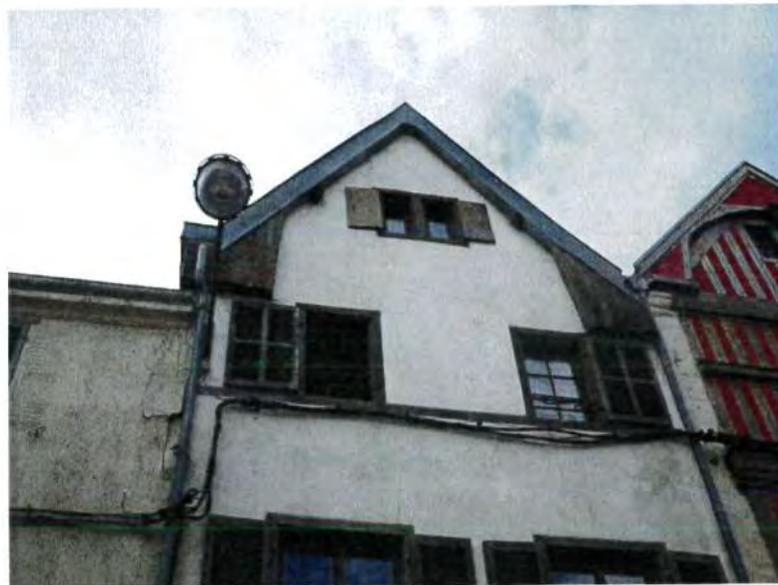
En rez-de-chaussée, outre la devanture du commerce qui n'est pas partie intégrante des biens saisis, la façade est recouverte d'un revêtement peint dont la peinture est défraîchie et encrassée.

Au niveau des étages, supérieurs, la façade avant est recouverte d'un crépi lisse. Je constate que le revêtement qui la recouvre est noirci par endroits. J'y relève la présence de fissures horizontales et ce, notamment entre les différents étages. Deux fissures verticales moins longues sont également visibles au-dessus de chacune des fenêtres du 1<sup>er</sup> étage.

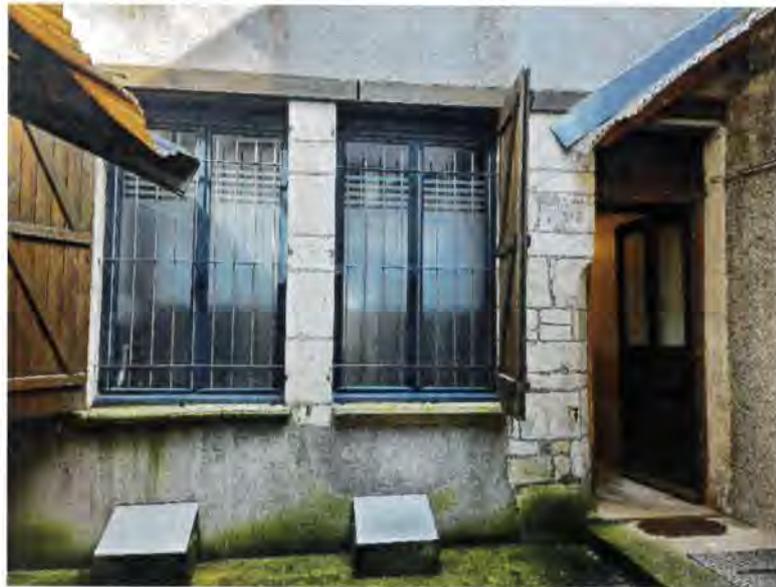
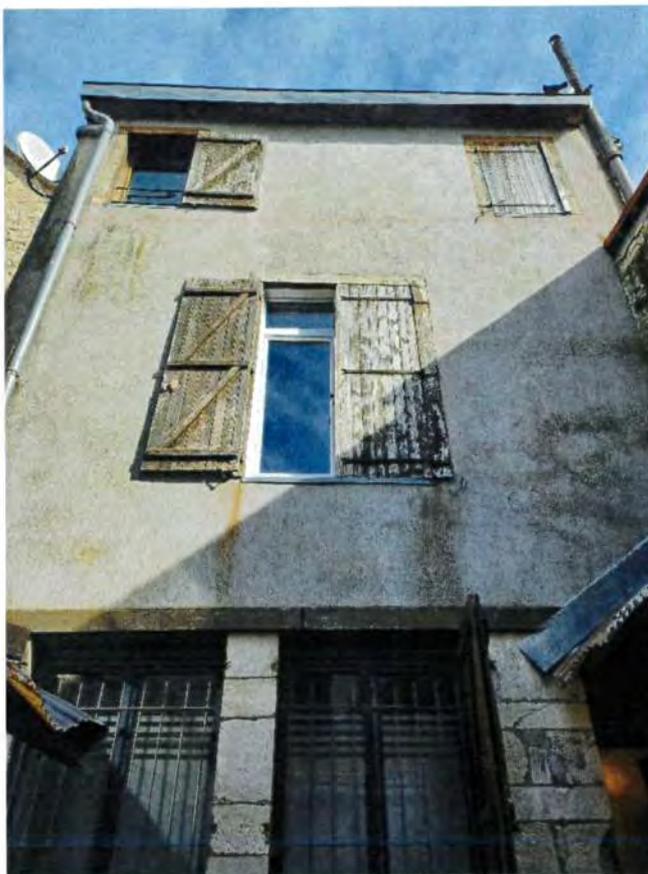
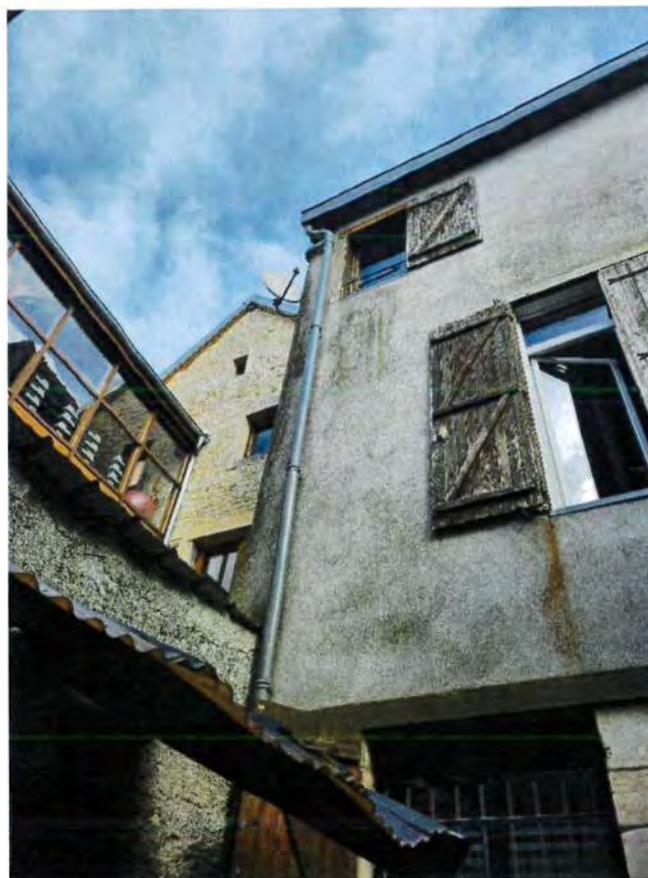
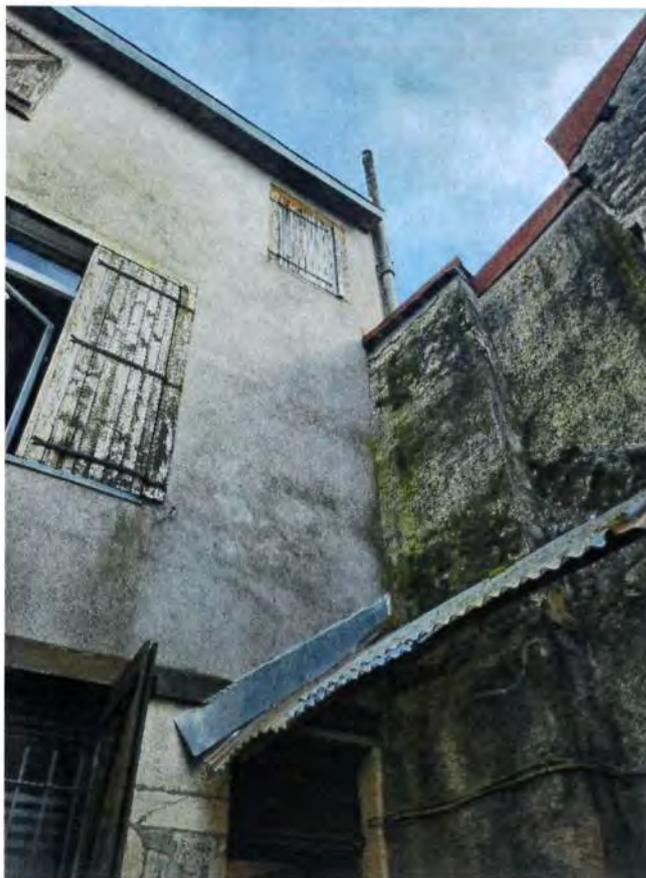
La façade arrière du bâtiment donne sur la cour commune intérieure. Elle est, en grande partie, recouvert d'un crépi grisâtre. En partie inférieure, ce revêtement comporte des tâches verdâtres. En partie supérieure, au niveau des étages, il présente notamment des traces de coulure, de rouille. Il est noirci par endroits.

- au rez-de-chaussée : deux soupiraux recouverts d'un chapeau métallique, deux fenêtres à double-battant en bois peint équipés chacun d'un seul volet battant en bois vernis et de grilles de défense métalliques et enfin la porte d'accès au couloir desservant les étages et permettant de rejoindre la Rue Nationale,
- au 1<sup>er</sup> étage, un ensemble vitré en PVC comprenant une grande fenêtre à double-battant surmontée d'une vitre fixe, équipé de volets battants en bois vernis et dont le vernis est aujourd'hui passé et usé.
- au 2<sup>ème</sup> étage : deux fenêtres simple-battant en bois avec garde-corps métalliques équipées chacune d'un volet battant en bois vernis. Là encore, le vernis des volets est très usé notamment en face extérieure.

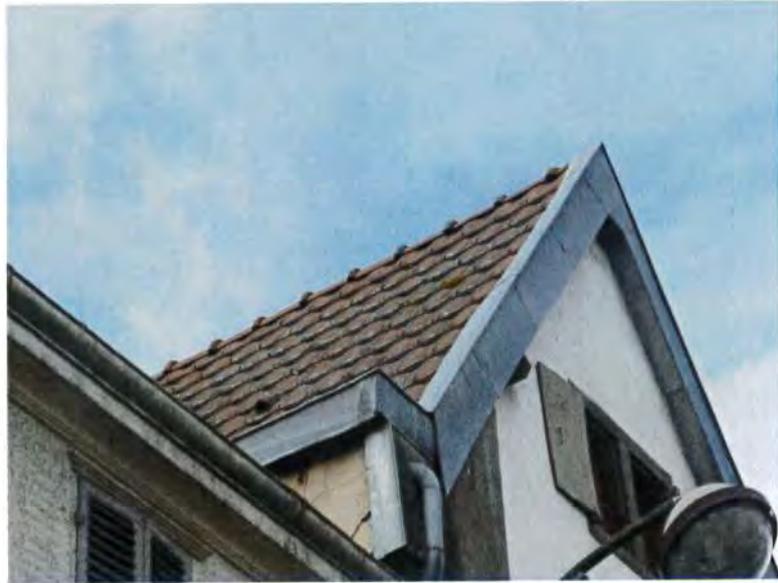
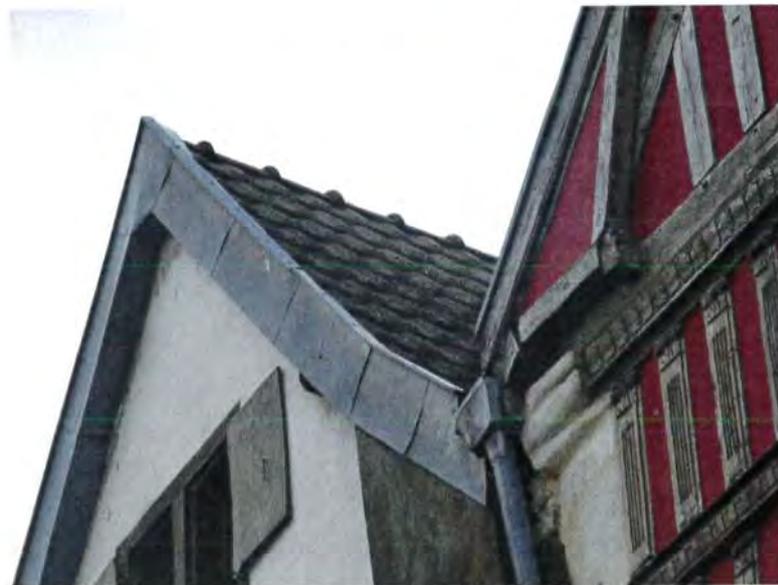
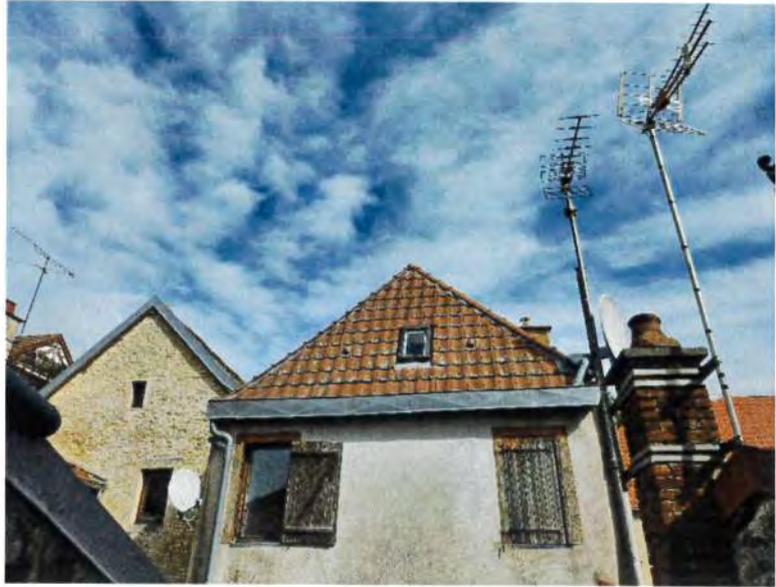
La toiture comporte vraisemblablement trois pans. Elle est recouverte de tuiles mécaniques et ses rives sont en zinc. J'y relève de la mousse végétale.

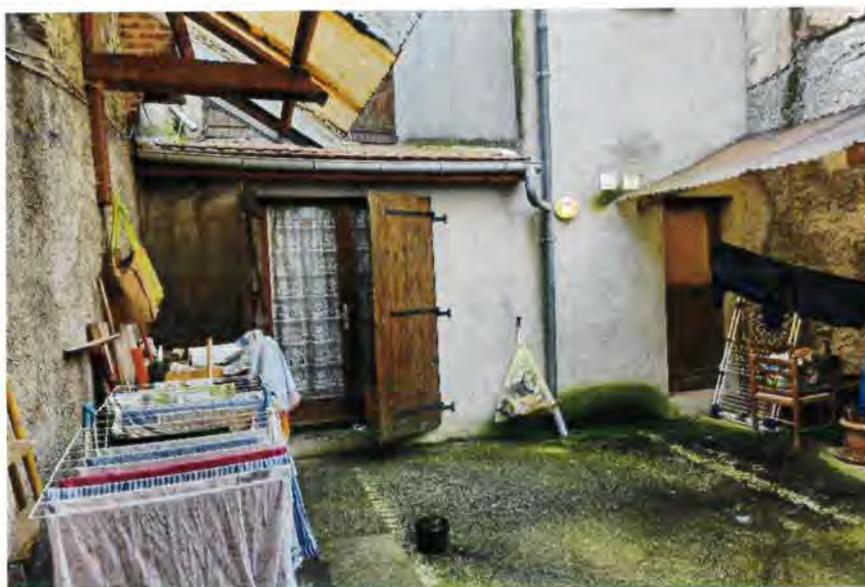
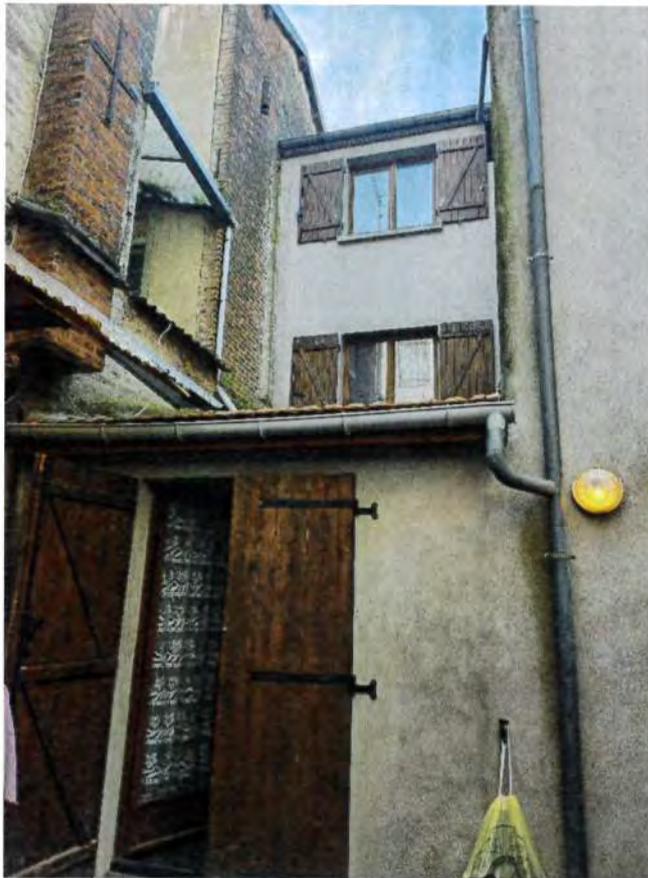
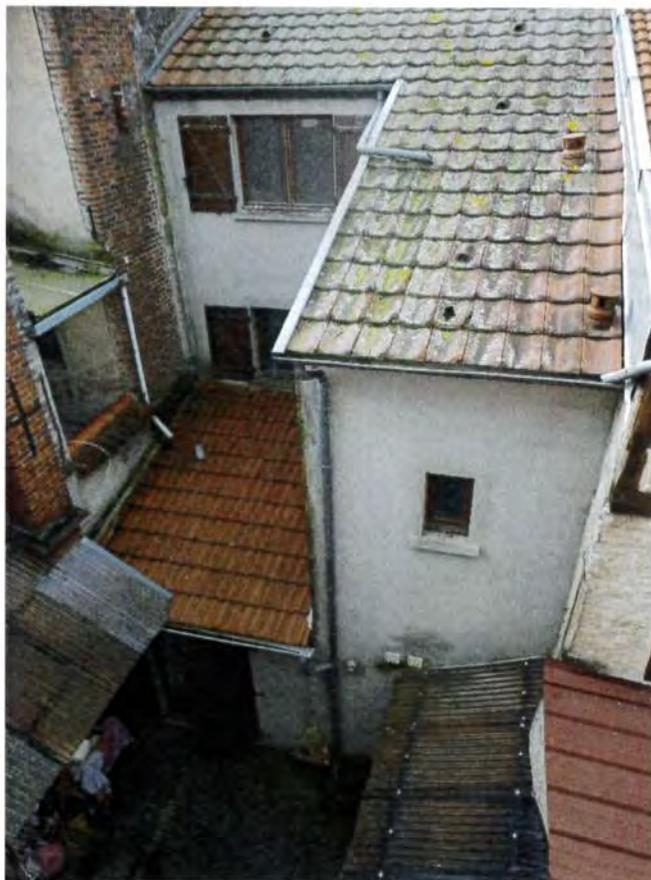
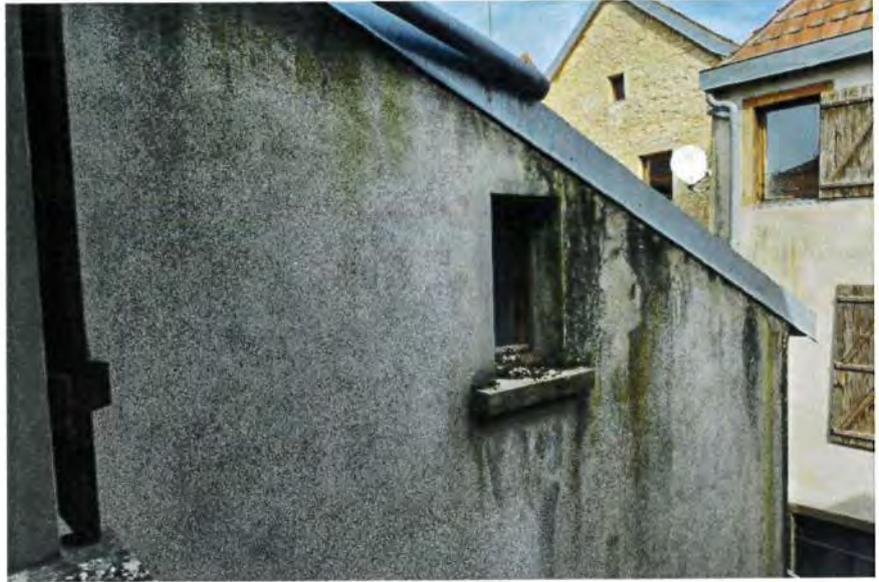
Côté cour intérieure, ses façades sont recouvertes d'un crépi grisâtre. J'y relève notamment en partie inférieure, aux abords de la toiture du rez-de-chaussée et aux abords de la gouttière, des tâches verdâtres. Je constate également que ce revêtement est noirci à divers endroits. L'ensemble est défraîchi. Une gouttière en zinc court verticalement en partie centrale de l'avant de la façade.

- au rez-de-chaussée au niveau de l'avancée, une porte-fenêtre à double-battant en bois vernis équipée de volets battants en bois vernis, l'ensemble étant défraîchi et usé, ainsi que la porte d'accès au second appartement de l'immeuble, ci-après plus amplement décrite, entre les deux : un point lumineux,
- au 1<sup>er</sup> étage, une fenêtre à double-battant en bois avec volets battants en bois dont le vernis est usé, encrassé et abimé, et une petite fenêtre simple-battant en bois vernis,
- au 2<sup>ème</sup> étage, une fenêtre à double-battant en bois avec volets battants en bois dont le vernis est usé, encrassé et abimé, et une petite fenêtre simple-battant en bois vernis.

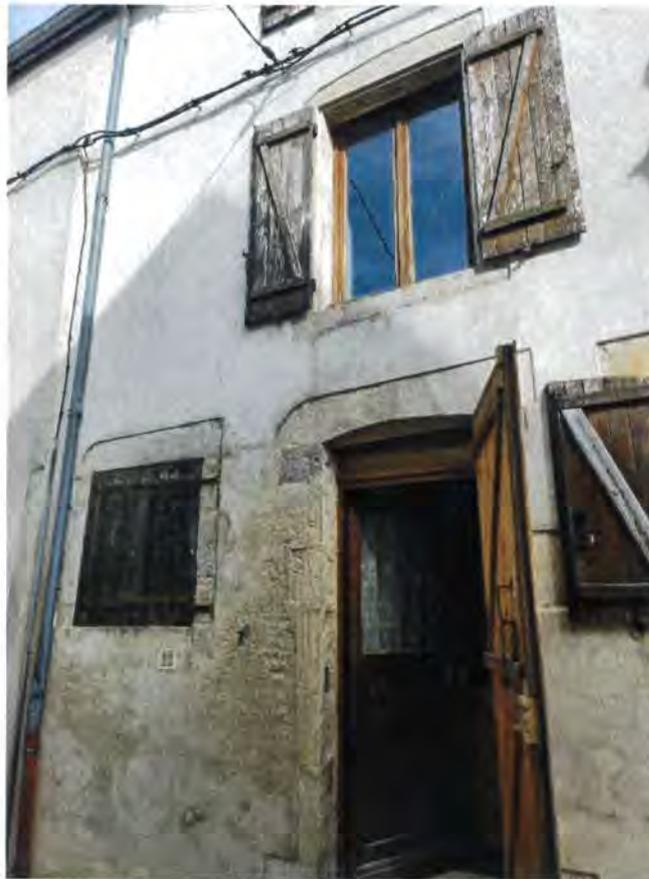
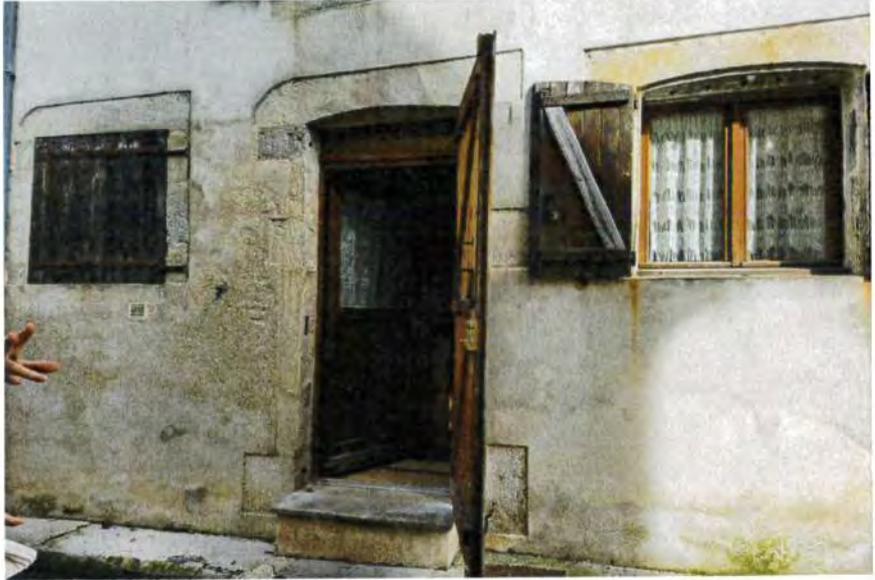
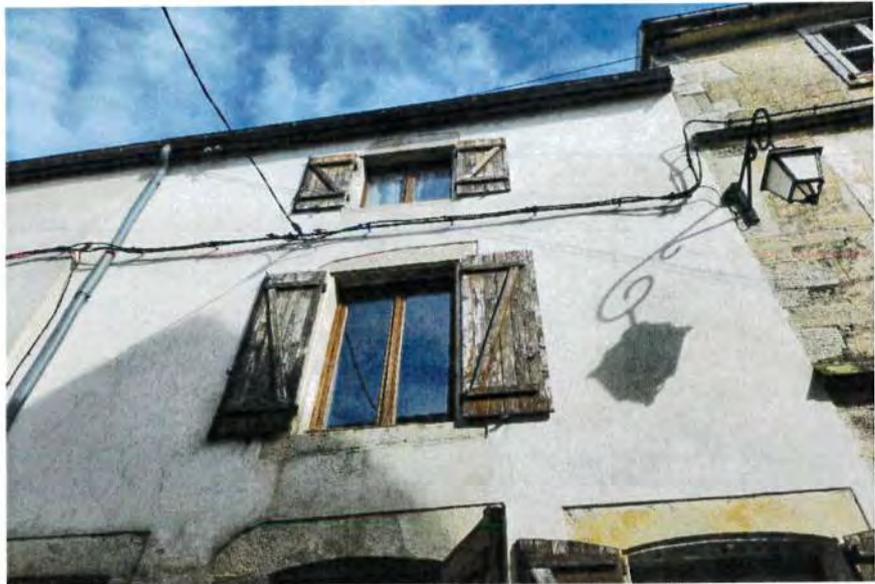
La façade arrière de l'immeuble, quant à elle, donne directement sur la Rue du Poids. Elle est recouverte d'un crépi lisse clair. En partie inférieure de l'immeuble, il présente de nombreuses auréoles jaunâtres. Les entourages de ses menuiseries sont en pierres.

Le vernis qui recouvre l'ensemble des volets équipant les ouvertures est usé et passé, grisé.

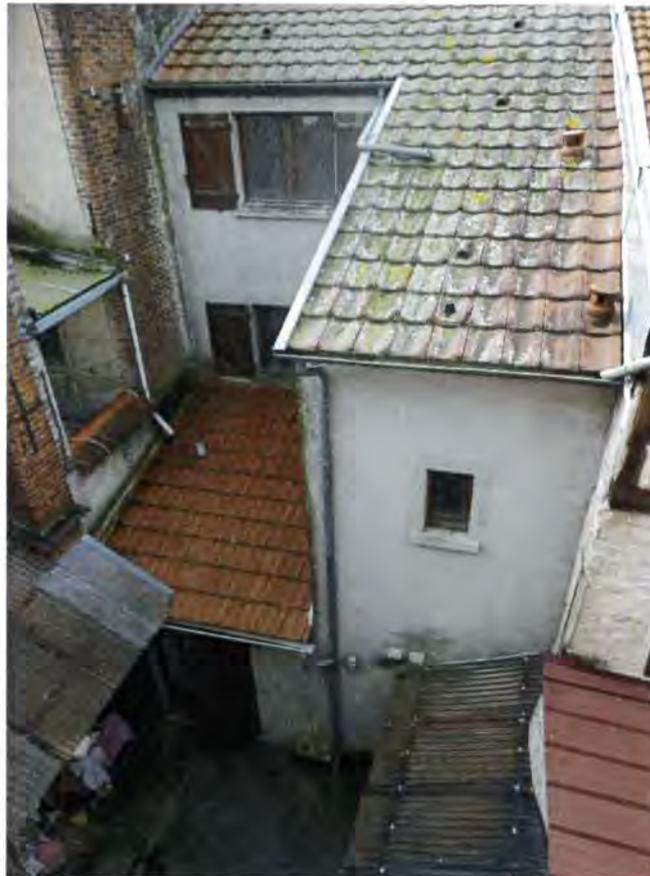
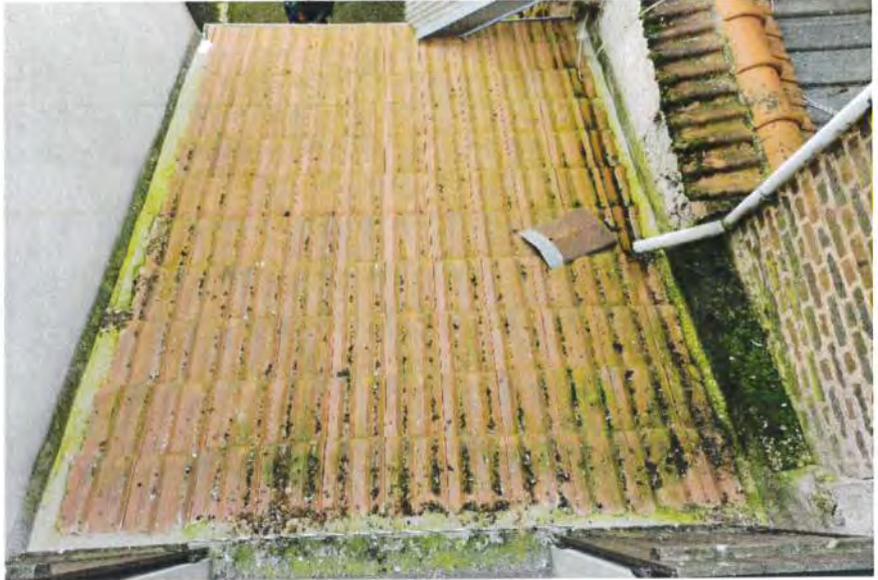
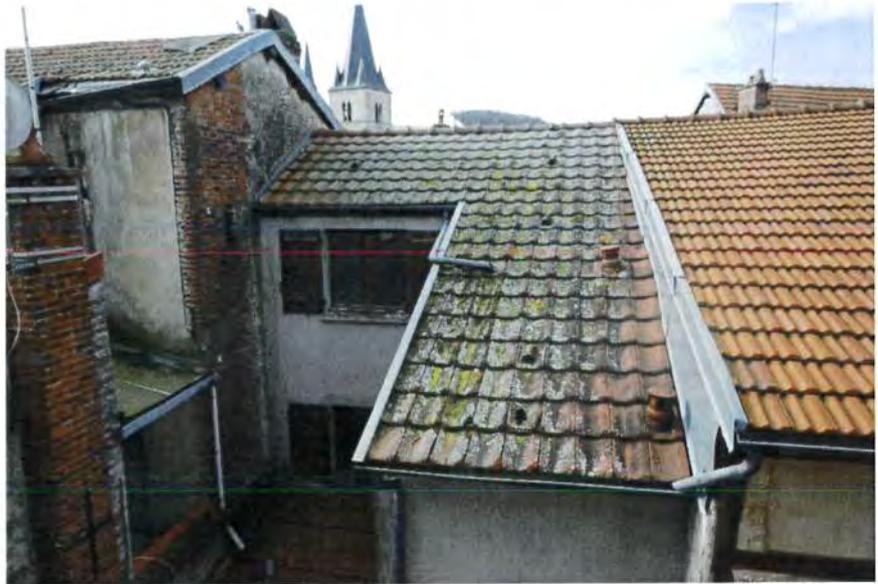
L'avancée du rez-de-chaussée bénéficie d'une toiture propre. Elle est recouverte de tuiles mécaniques sur lesquelles je relève la présence légère de mousse végétale et de saletés diverses, notamment des fientes ainsi qu'un morceau de matériau non-identifié. Ces tuiles semblent néanmoins relativement récentes. En partie inférieure de cette toiture, court un chéneau en PVC.

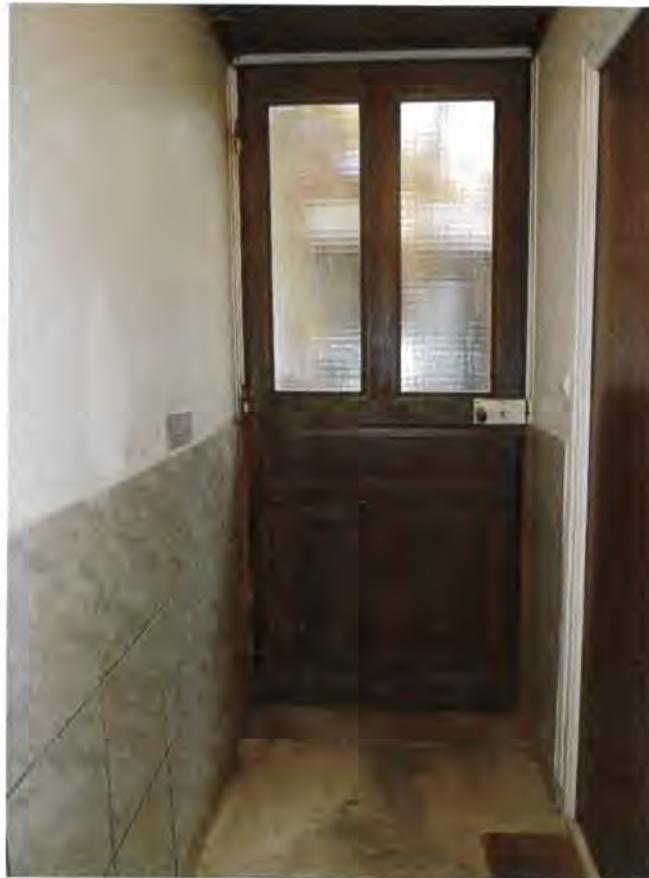
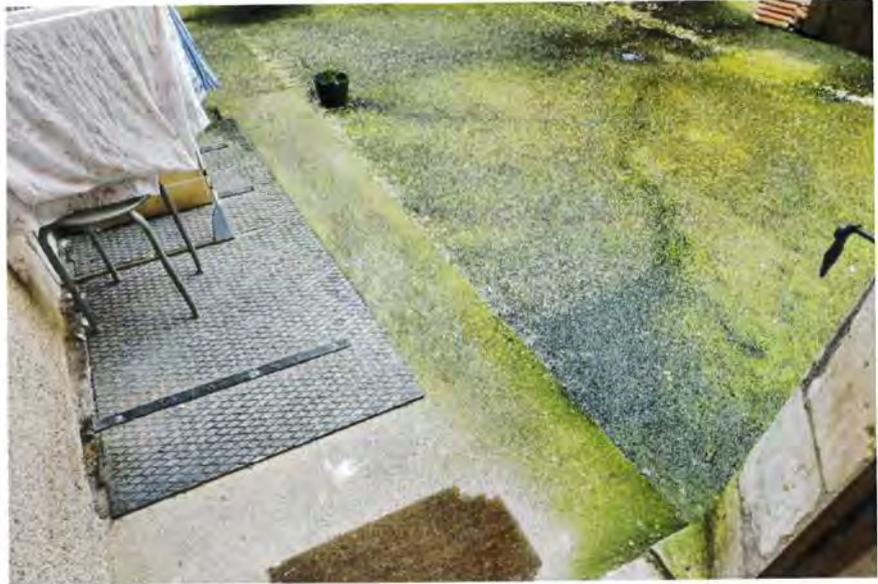
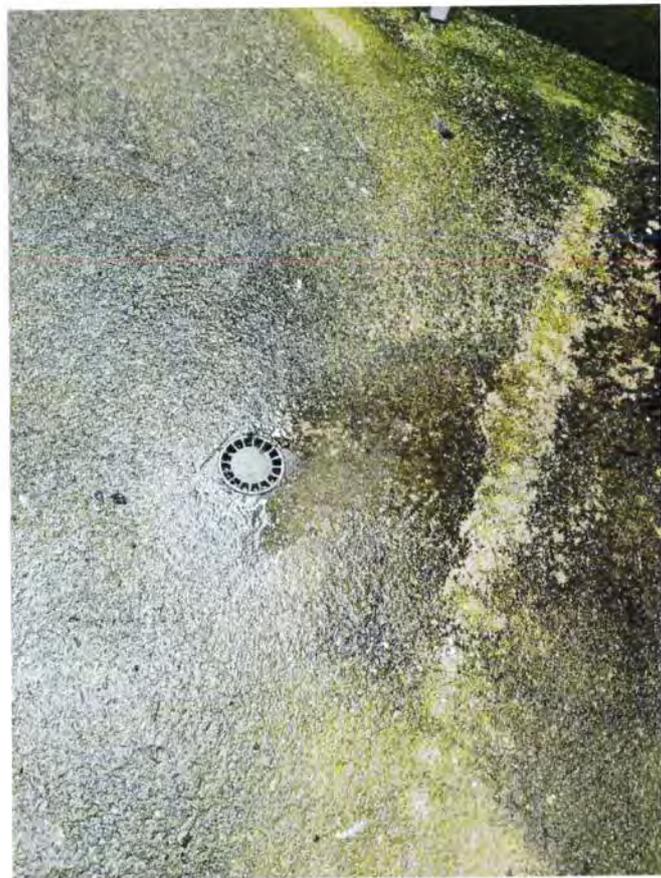
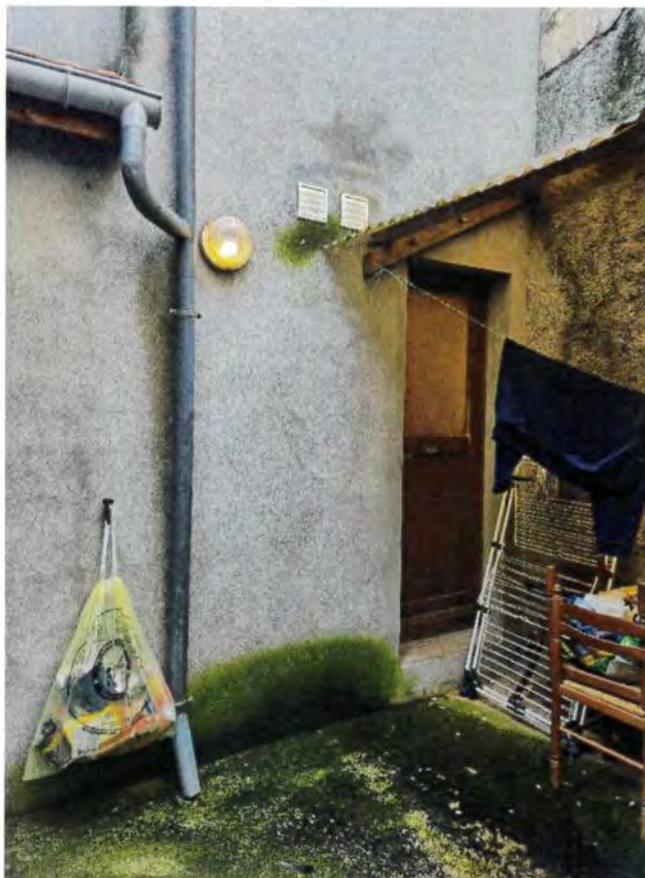
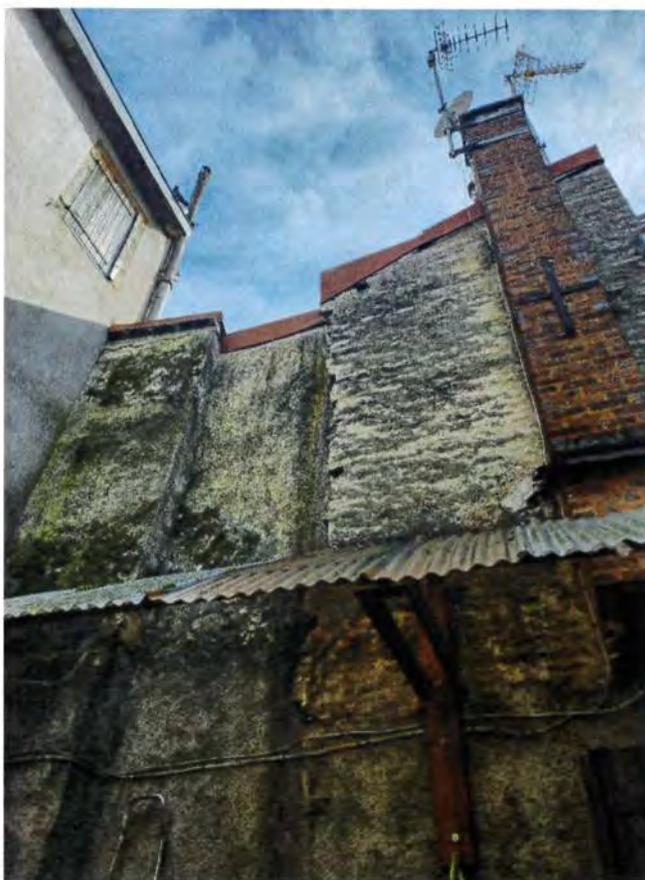
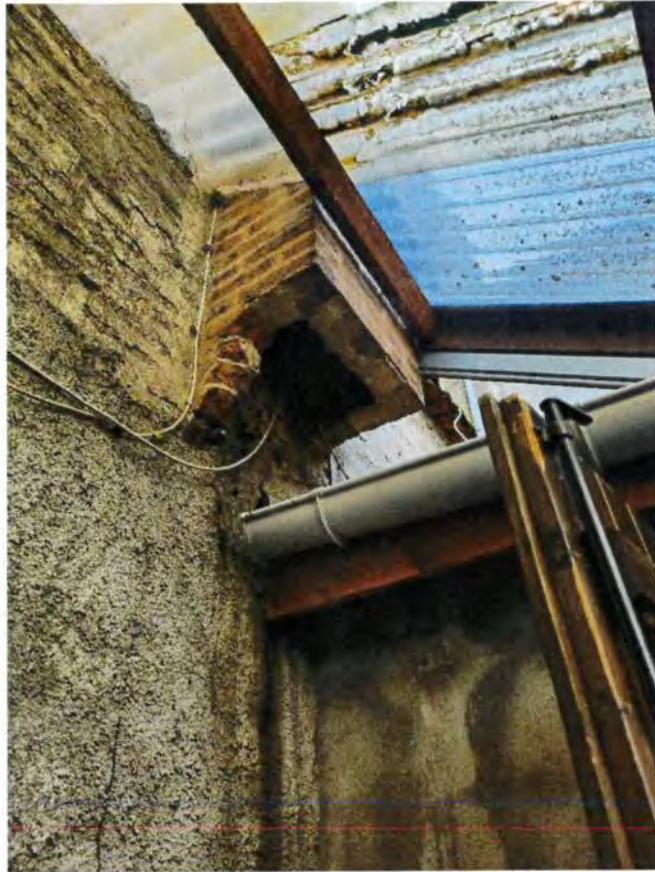
Le sol de cet espace est bétonné. Il est encrassé, noirci et verdiss sur l'ensemble de sa surface. Il dispose d'un point d'écoulement d'eau.

L'espace est enclavé : il est délimité par les façades des bâtiments adjacents : à l'avant et à l'arrière, les façades sont celles des bâtiments A et B, objet des présentes et ci-dessus plus amplement décrites, et de part et d'autre, les façades sont celles des bâtiments voisins. Les façades de ces édifices sont globalement en mauvais état et noircies et présentent diverses traces et taches verdâtres. A gauche, je constate qu'un ancien conduit de cheminé y est encore présent, il est toutefois détruit en partie inférieure. Ces deux façades latérales accueillent notamment deux auvents composés de structures en bois sur lesquelles sont installées des plaques ondulées en PVC. Celles-ci sont en très mauvais état, elles sont déformées, décolorées, noircies, abimées.

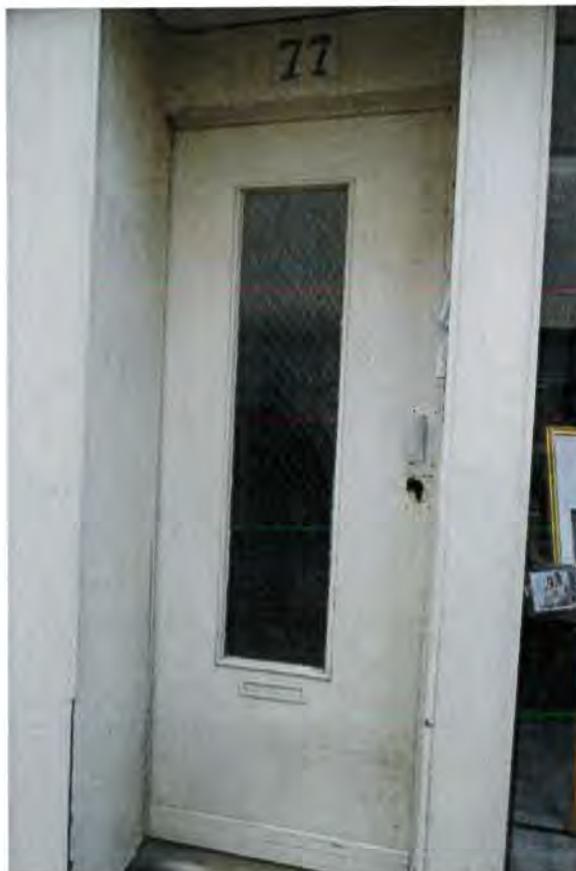
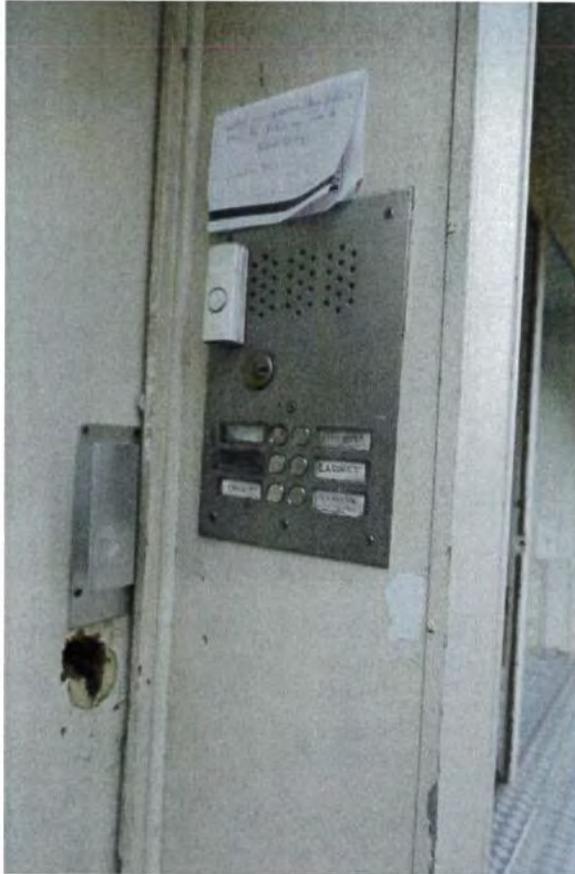
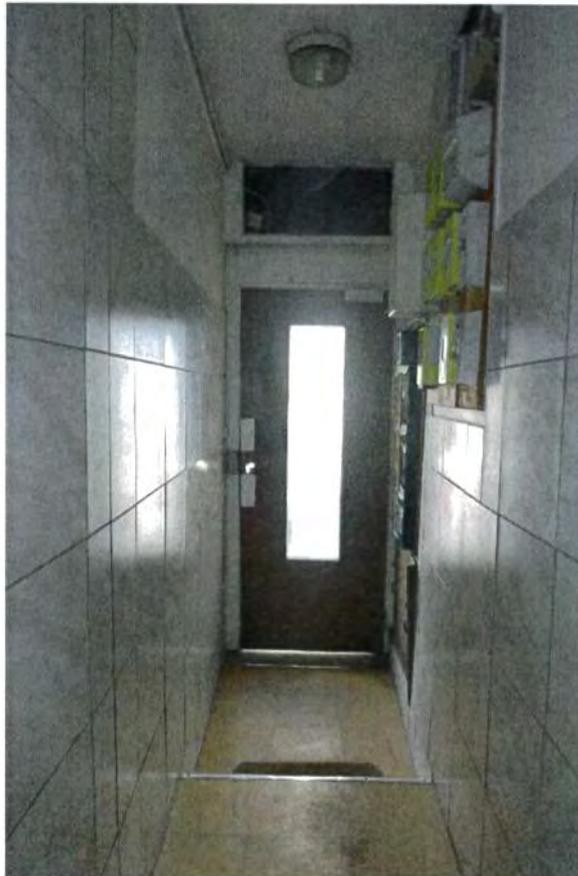
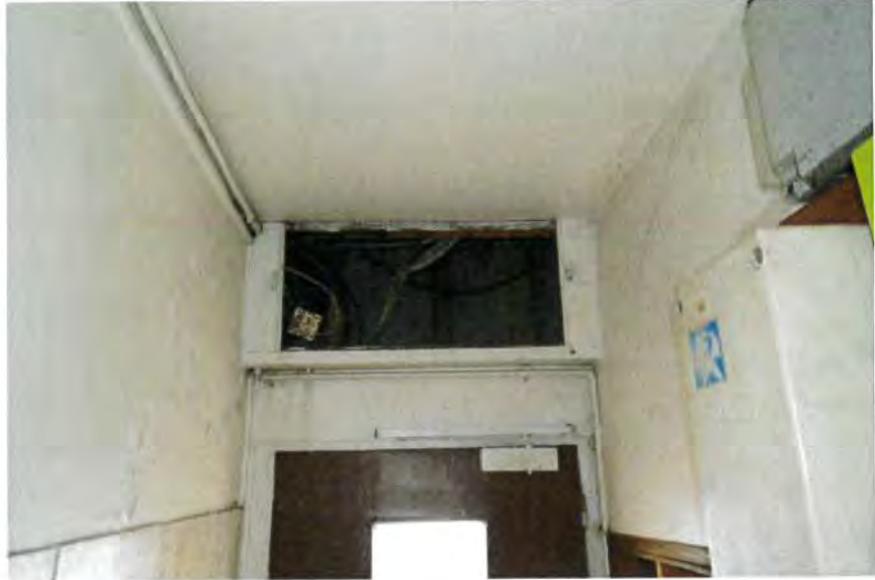
On accède aux parties communes intérieures de l'immeuble depuis la Rue Nationale au moyen d'une porte battante, simple, en bois, peinte, comportant au centre un oculus vitré. La peinture qui la recouvre, de couleur blanche en face extérieure et marron en face intérieure, est usé et impactée. Cette porte est équipée d'une poignée métallique fixe en face extérieure et d'un ferme-porte métallique en face intérieure. A l'emplacement présumé d'une ancienne serrure, je relève un trou de plusieurs centimètres de diamètre.

A proximité de cette porte, je constate la présence d'un interphone apparemment non-fonctionnel.

A l'intérieur, au-dessus de cette porte, un coffret en bois est laissé ouvert. Il laisse apparaître divers fils et installations électriques.

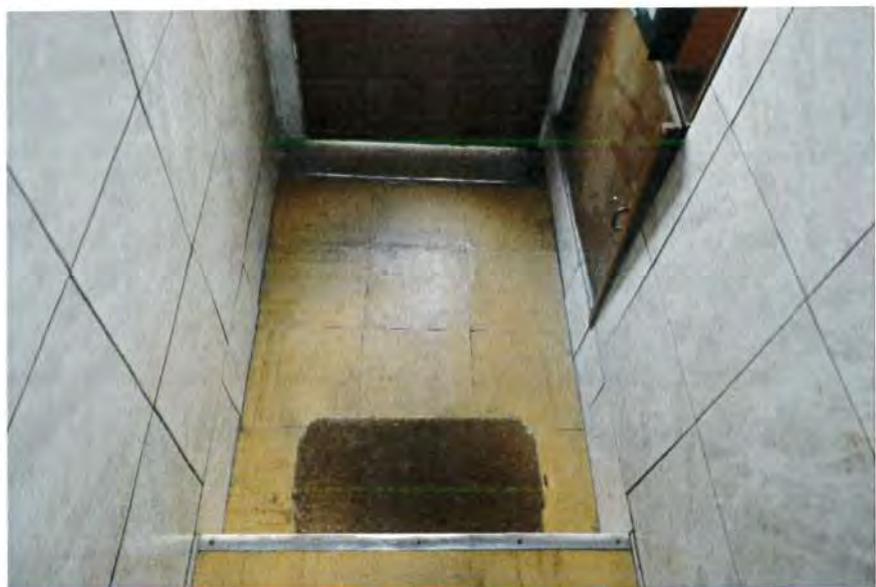
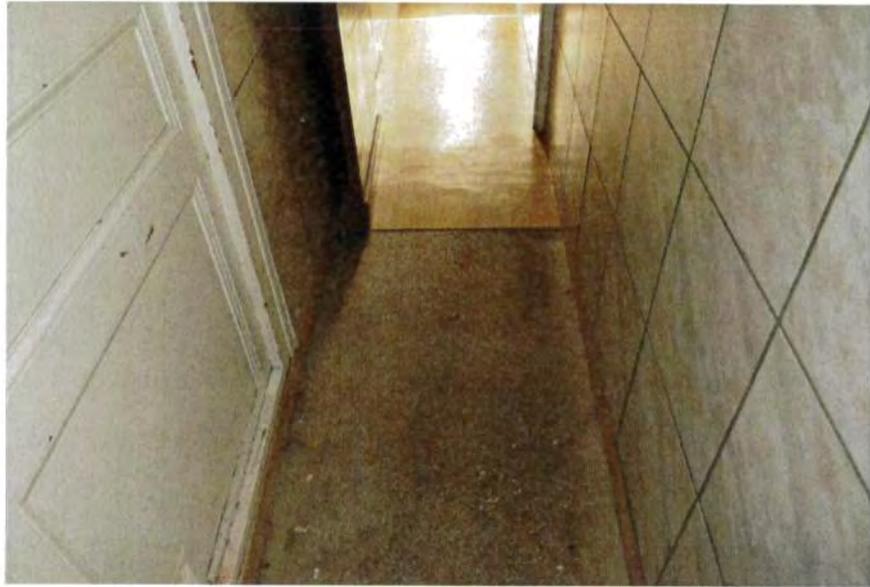
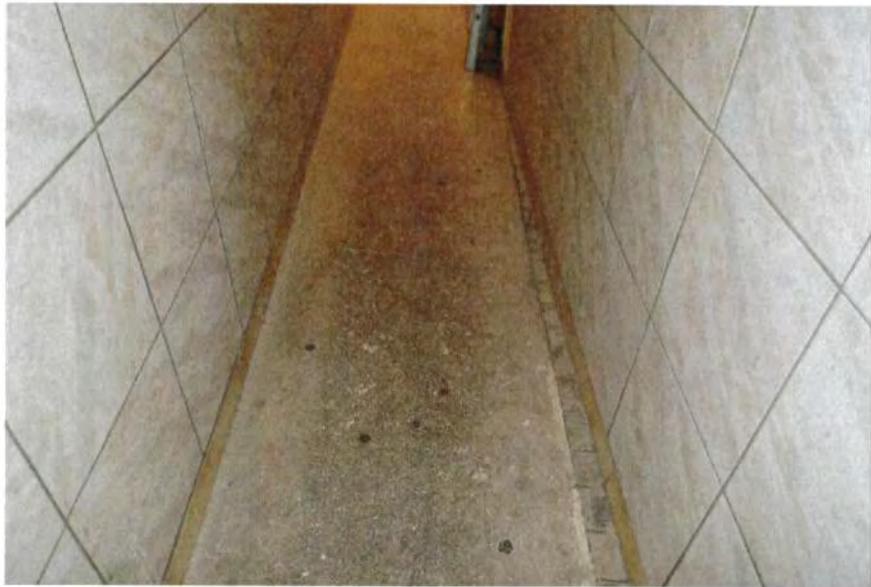
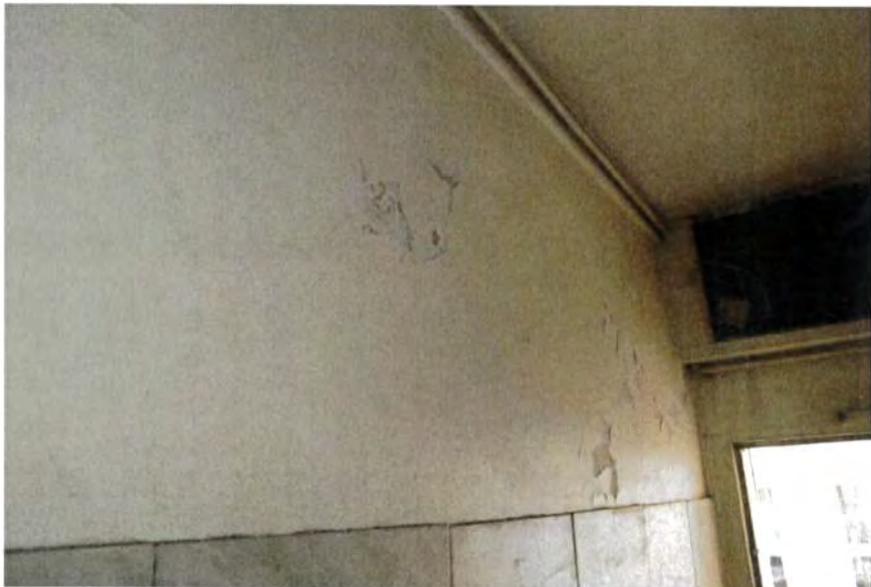
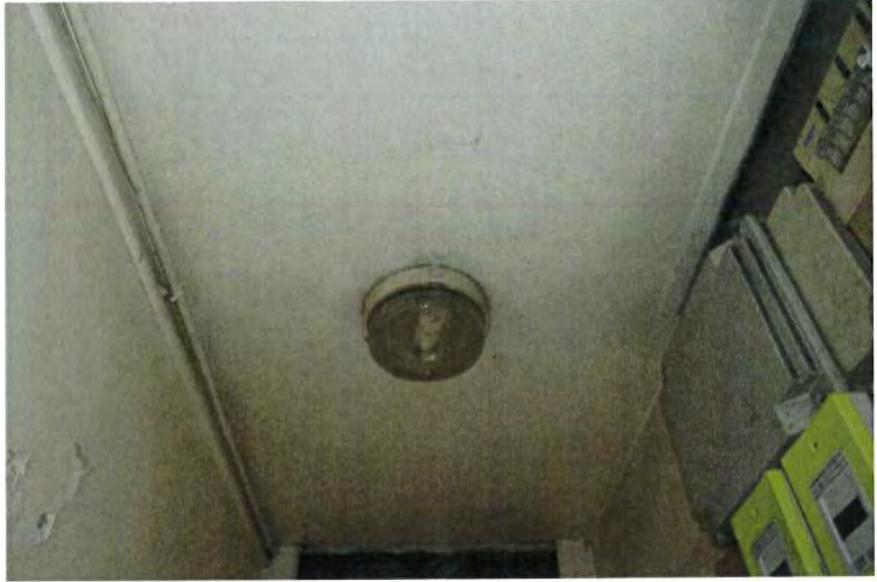
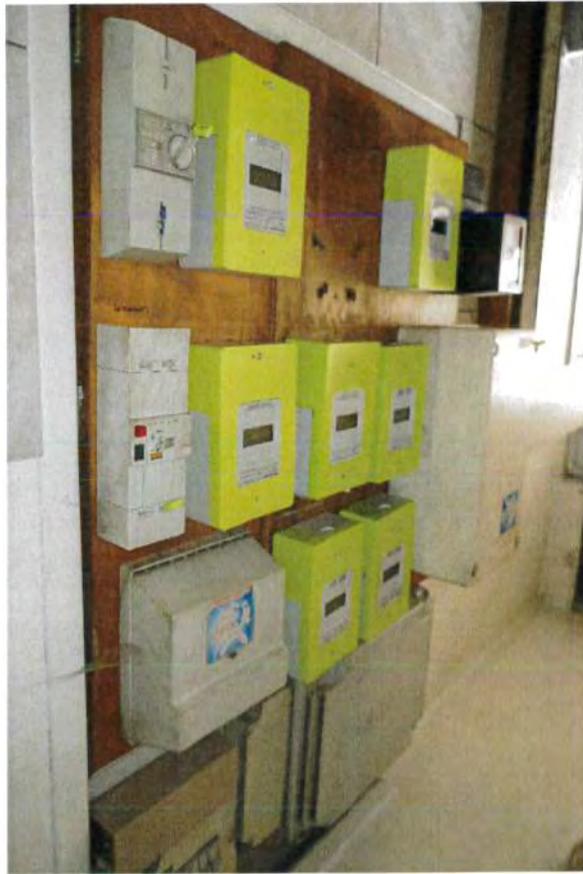
Le sol de ce couloir est recouvert en partie de dalles thermocollantes de constitution ancienne, usées et abimées de toutes parts. Pour le surplus, le sol consiste en une simple dalle bétonnée à l'état brut.

Les murs sont recouverts de faïence, notamment en partie inférieure. Pour le surplus, ils sont peints. La peinture porte diverses traces et marques et j'y relève divers trous rebouchés à l'aide de plâtre et de nombreux impacts dont un enfoncement important. Aux abords de la porte d'accès à l'immeuble la peinture s'écaille.

Le plafond est peint. Sa peinture présente diverses fissures et écailllements. Il accueille trois points lumineux de type globe en verre.
