# PROCES-VERBAL DE DESCRIPTION

**LE LUNDI TREIZE MARS DEUX MILLE VINGT-TROIS**

Conformément aux dispositions de l'article L.322-2 et des articles R.322-1 à R.322-3 du Code des procédures civiles d'exécution, certifie m'être transportée ce jour Commune de (10 200) BAR-SUR-AUBE, 77 Rue Nationale,

*Un immeuble à usage commercial et d'habitation comprenant :*

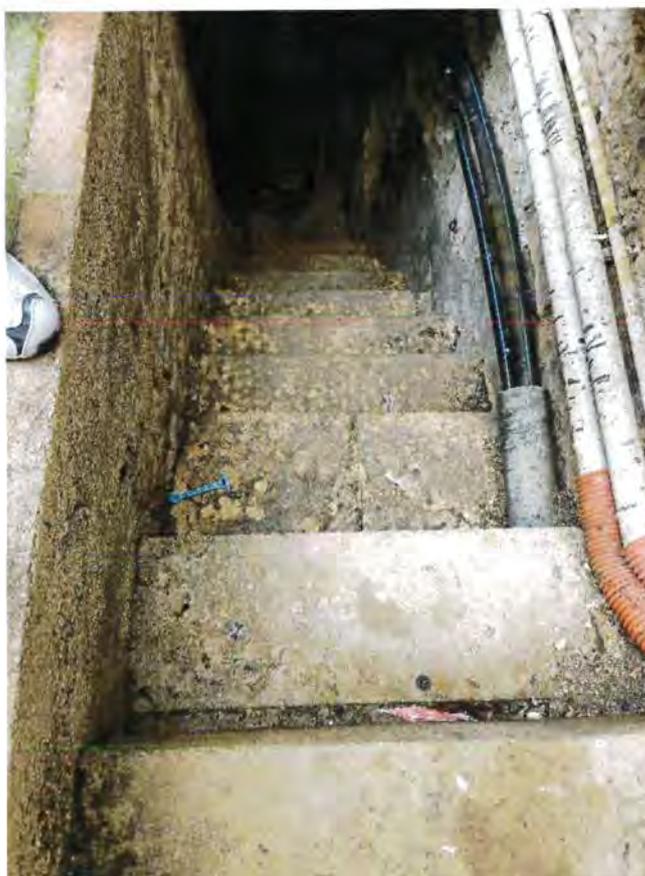
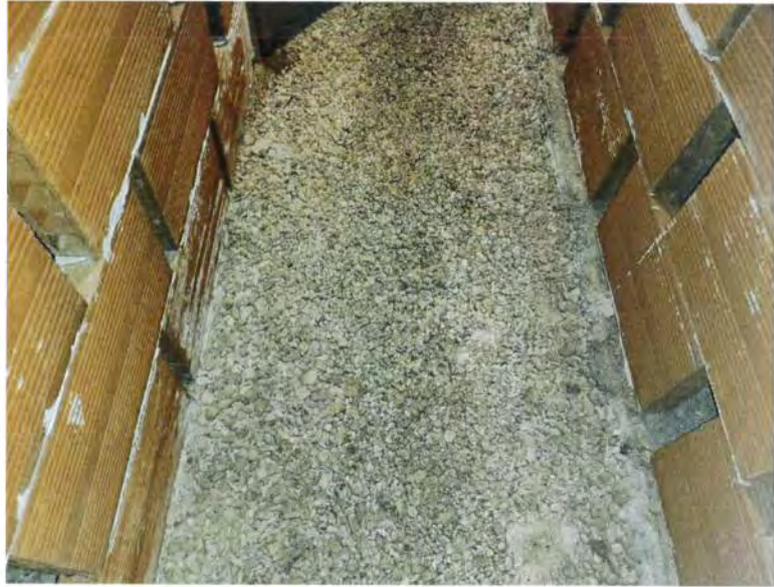
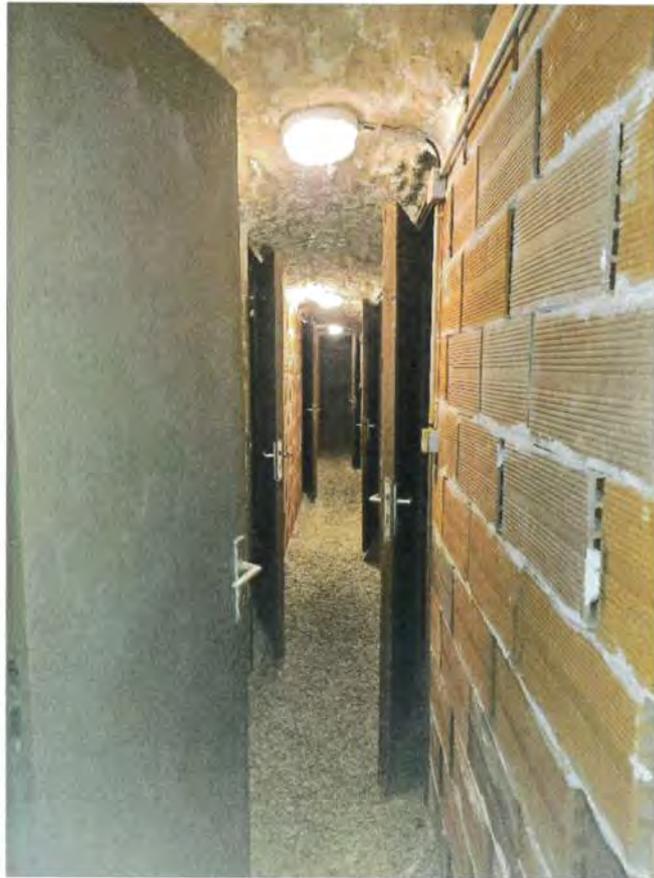
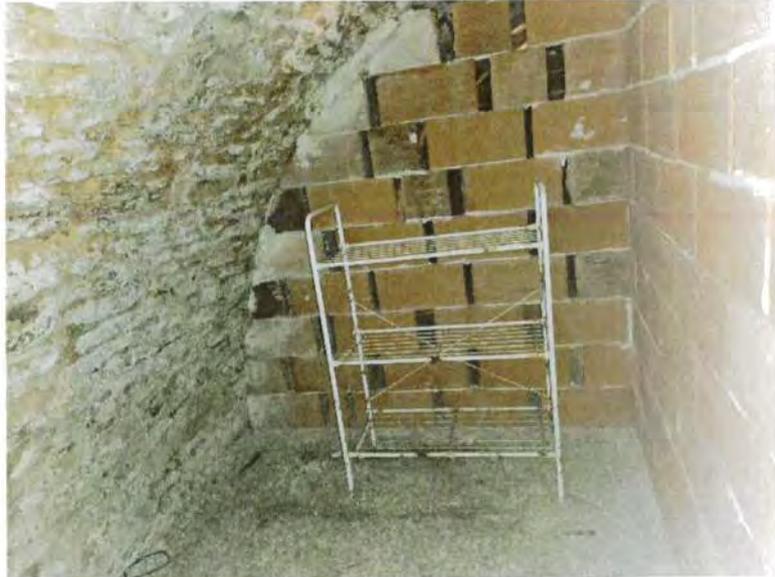
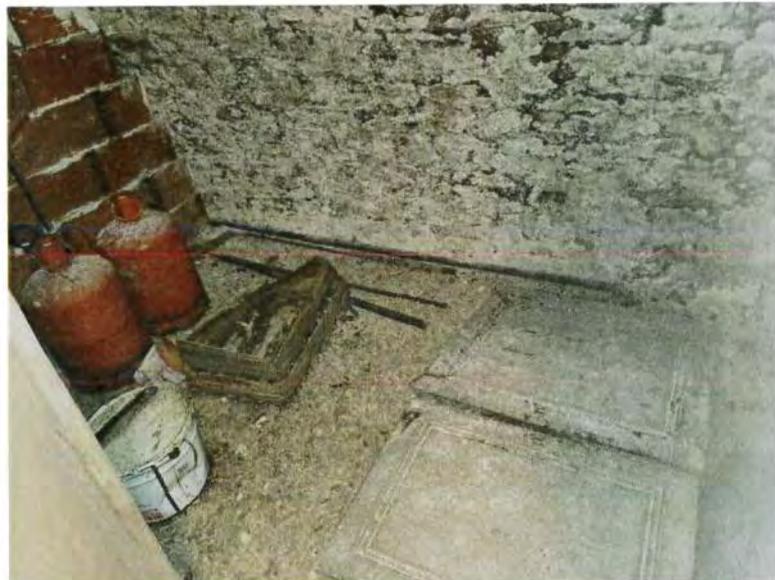
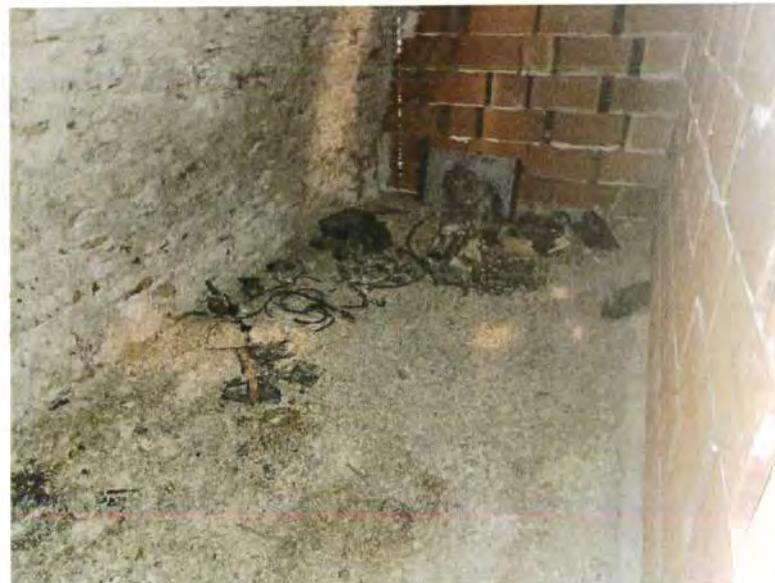
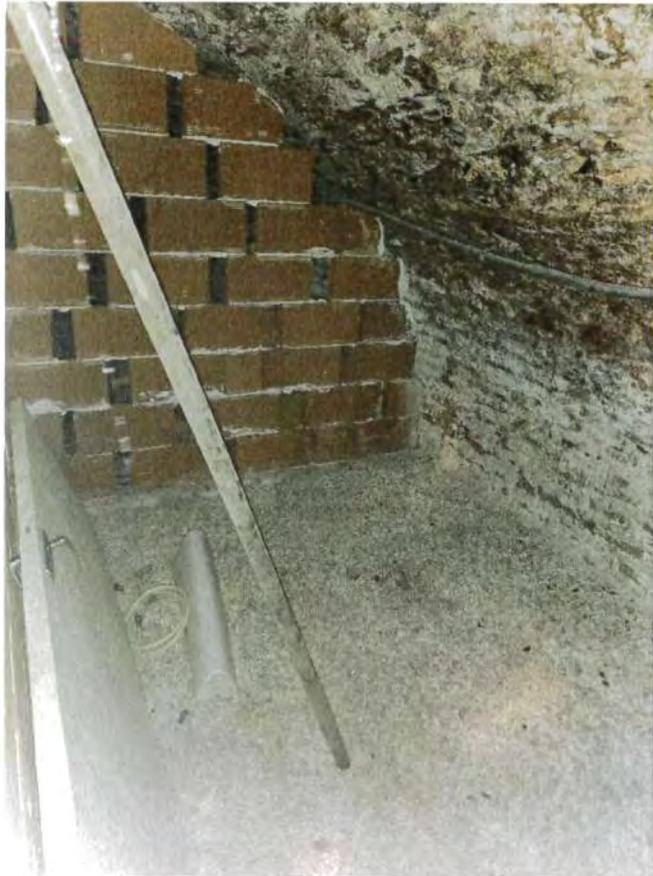
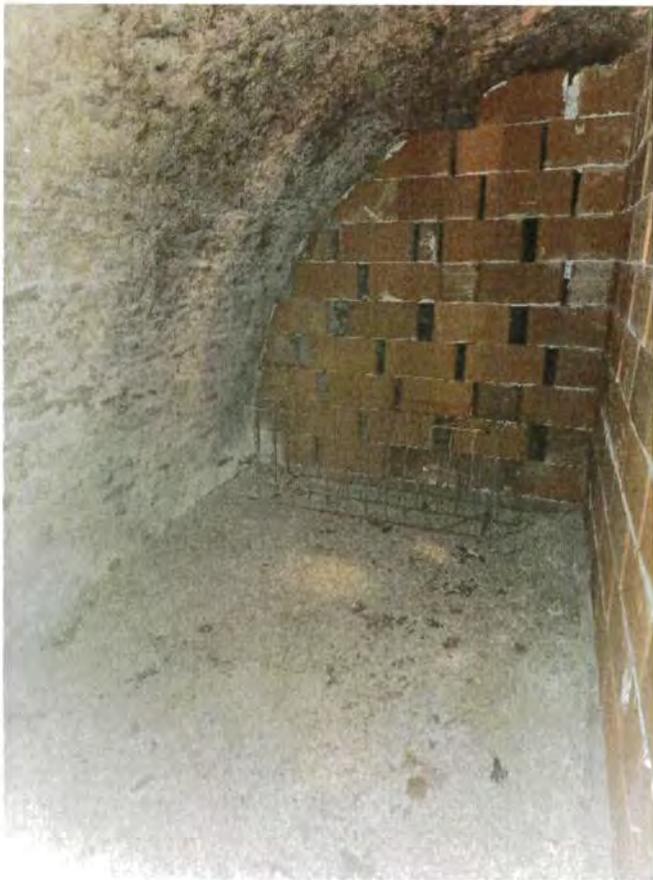
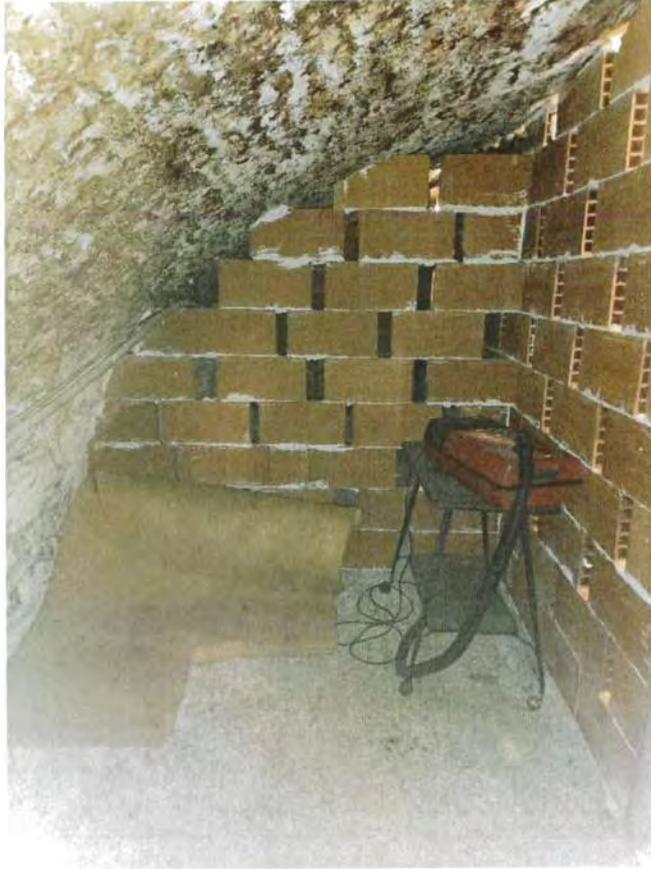
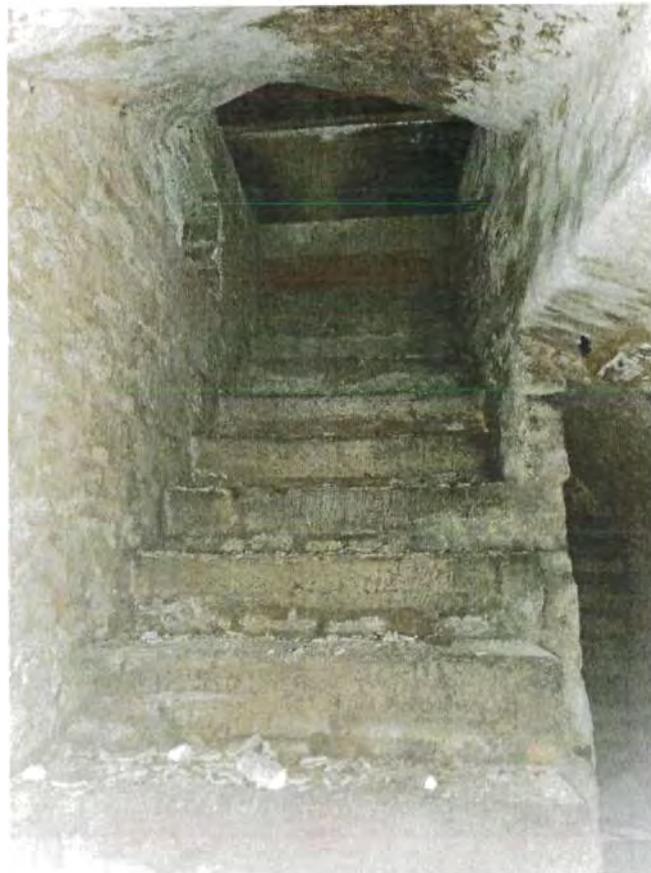
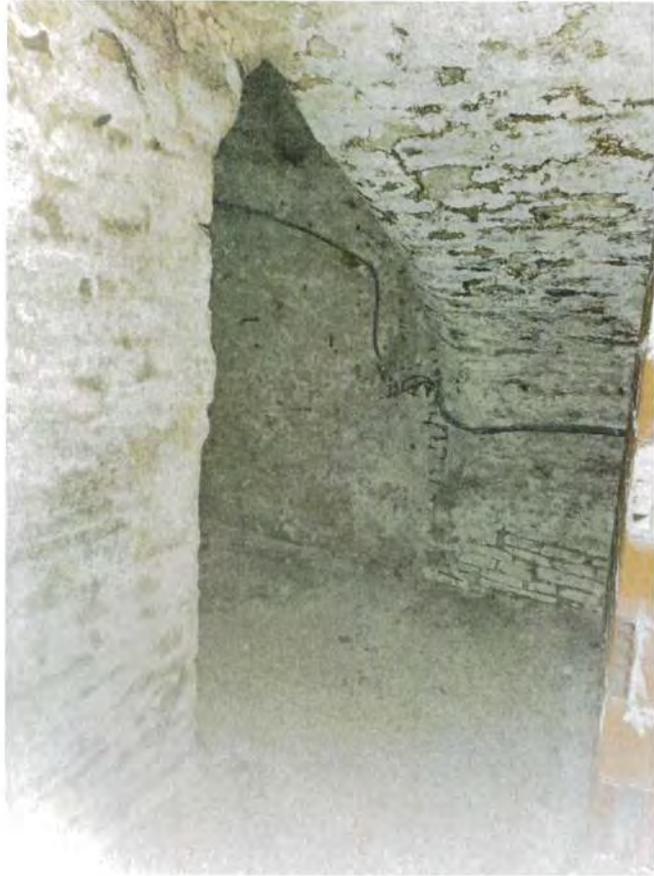
#### D. CAVES

On y accède depuis la cour intérieure commune où deux trappes métalliques au sol ouvrent sur un escalier en pierres menant à une grande cave voutée en pierres, située sous le bâtiment A.

En contrebas de cet escalier, le sol est recouvert de graviers.

L'espace est divisé, par des cloisons de fortune, ajourées, faites de briques, en 6 espaces privatifs accessibles par des portes en bois. Tous sont laissés ouverts.

Au fond, un ancien escalier, aujourd'hui condamné, donnait certainement sur l'avant du bâtiment A.

Je constate que l'espace dispose d'un système d'éclairage composé de plusieurs ponts lumineux de type globes qui sont installés au plafond. Néanmoins, il n'existe pas de d'éclairage dans les caves individuelles.

Les compteurs d'eau des différents appartements se trouvent dans cette cave.
